CONCESSIONNAIRES MOTONEIGES

Toutes les SRViper 2014 ~ 2018 et les SRVenture 2018

MISE À JOUR DE PRODUIT — REPROGRAMMATION DU MCE

S18-067

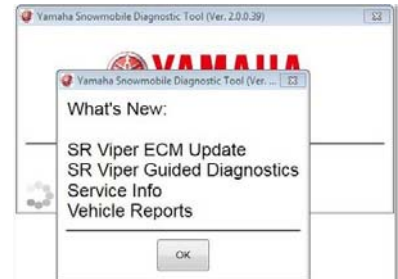
(On trouve ci-contre un exemple de l'écran-guide. Les renseignements affichés peuvent varier en fonction des nouveautés et de ce que vous avez déjà téléchargé.)

1. Raccordez la motoneige à l'outil de diagnostic.
2. Reportez-vous à « Écran ECU UPDATE (mise à jour UCE) » à la page 18 du manuel d'utilisateur de l'outil de diagnostic (accessible sur le Web depuis la Biblio-Tech YDS).
3. L'outil de diagnostic doit posséder la toute dernière version du logiciel, soit version 2.0.0.114 ou encore plus récente, afin de permettre la modification proposée dans le présent bulletin.

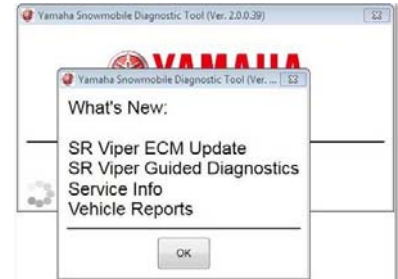
(Adjacent illustration is an example of the prompt screen which may change based on what's new and what has been loaded in your computer.)

1. Connect the unit to Y.S.D.T.
2. Refer to the "ECU UPDATE Screen" in the Y.S.D.T. User Guide on page 17 (available through your on-line YDS Tech Library).
3. The YSDT must be updated to the latest software, version 2.0.0.114 or later, to be able to perform the ECU re-flash.
